天然纤维绳梯 – 维护与保养

Loss Prevention Bulletin

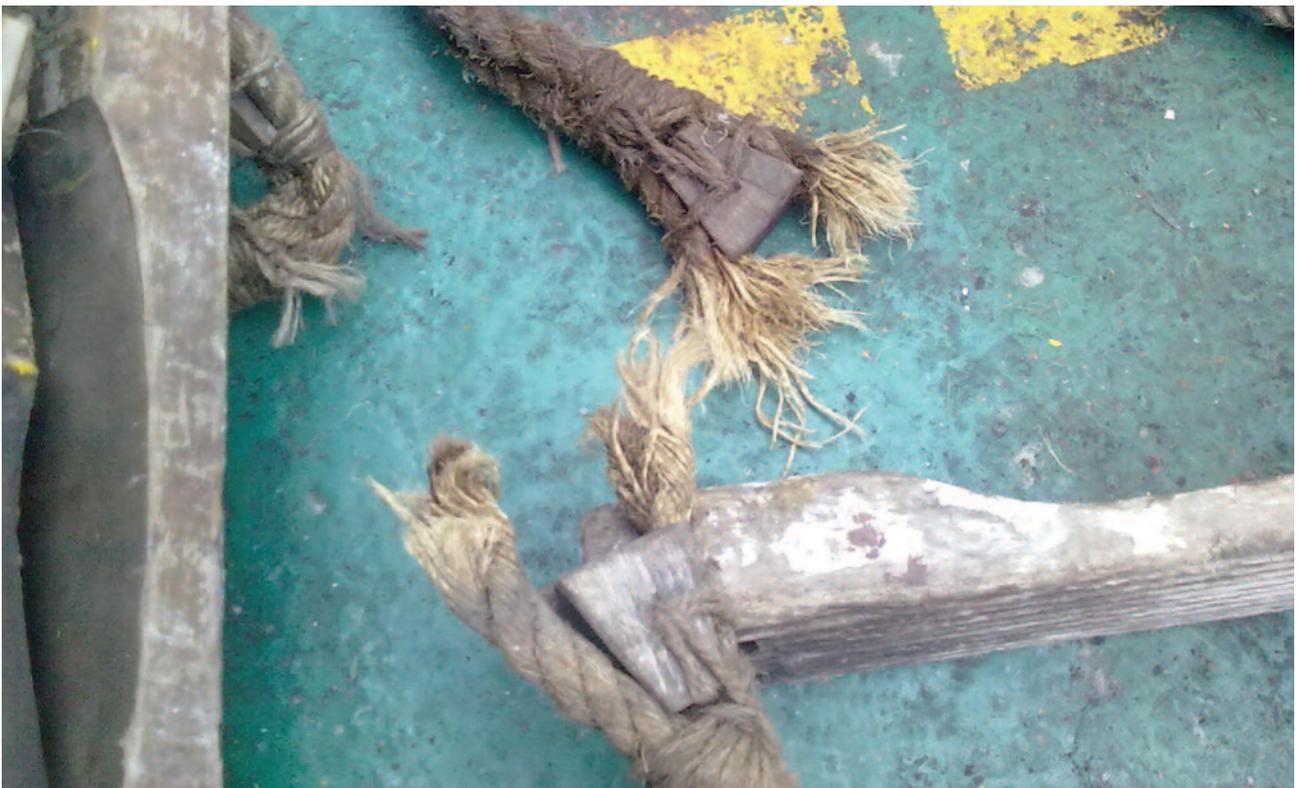
引航员攀登引水梯时，引水梯侧面绳子断裂。

如果发现绳子的一部分受损或不健全，应更换整条绳子。绝不允许将绳子的受损部分割掉后，以某种方法（拼接、连接、环扣或打结）将绳子重新连接后使用。

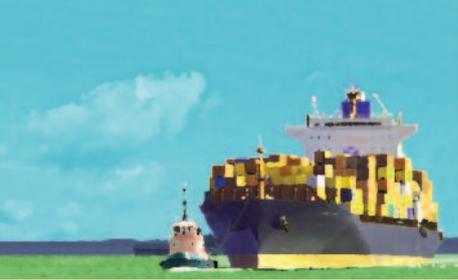
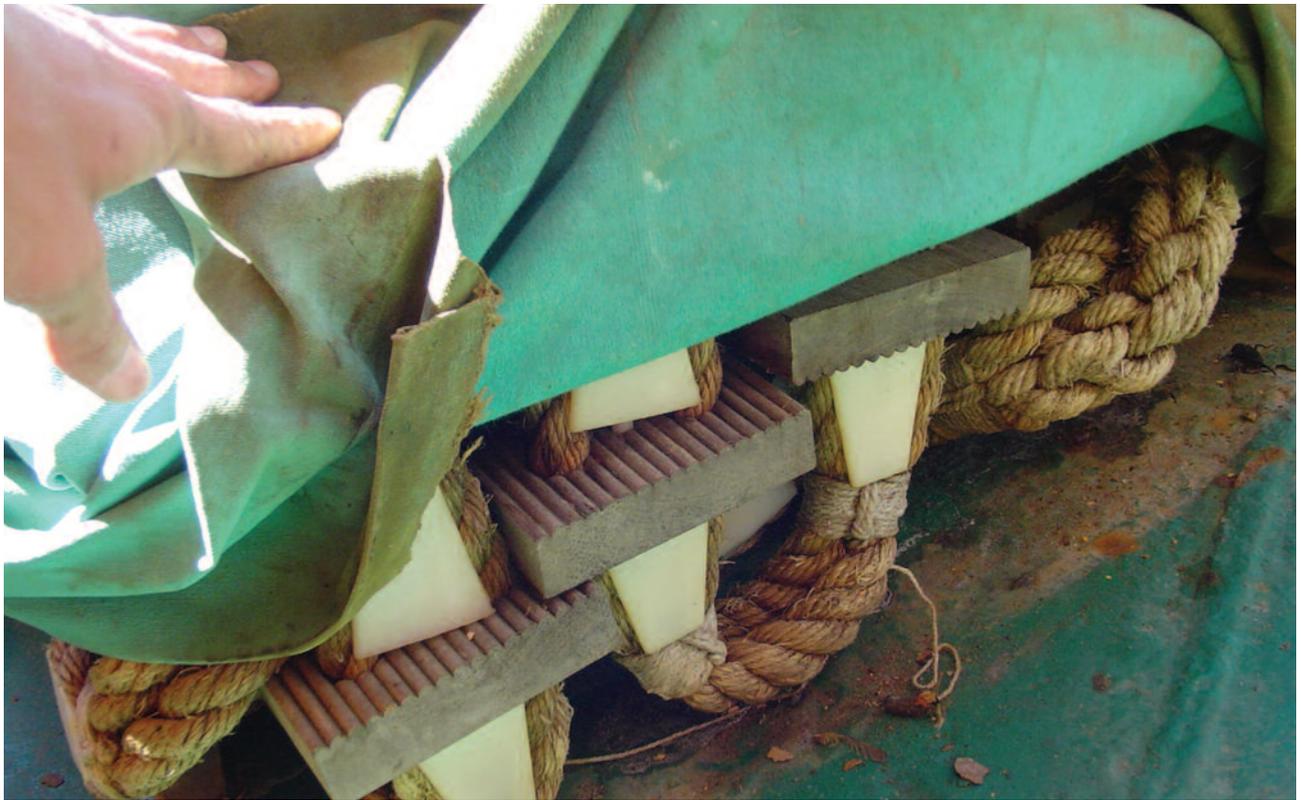
放置在甲板上的登乘梯受到水和清洁剂的侵害

为防止室外存放的绳梯腐烂发霉，或受到化学物质、酸性物质以及清洁剂的影响，应将其存放于适当的格子板上。木制托盘切割成适当尺寸后，适合作为这种格子板使用。格子板的高度应保证绳梯不会接触到甲板上的水，因为水中可能含有有害物质。

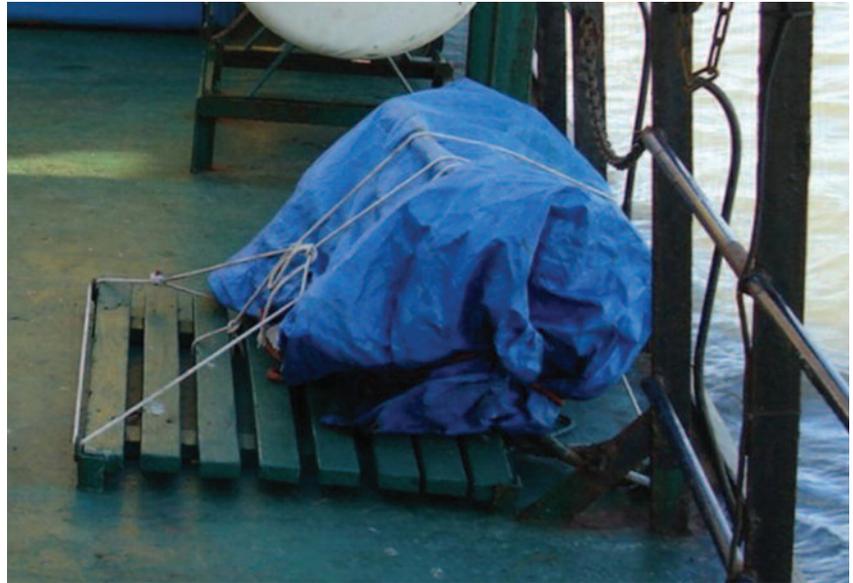
登乘梯存放得当，避免与甲板接触，并进行适当覆盖。
